## Eglise Saint-Eliphe

Cette campagne a été réalisée dans le cadre des différentes expérimentations menées sur le logiciel PhotoCloud. L'objectif principal était de tester la capacité du logiciel à construire un nuage de points complet d'un édifice à partir de photographies.

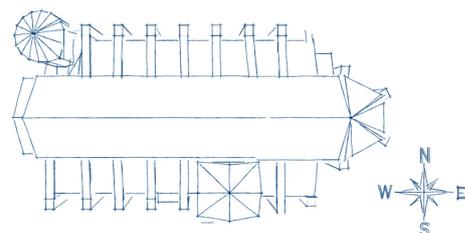
Fig.2 - Plan du site.

L'église se compose d'une nef principale, deux bas-côtés et une abside. Elle est flanquée au nord-ouest d'une tour de plan circulaire, et d'un clocher sur sa façade sud.

Le matériau utilisé est le grès, qui convient tout à fait pour le calcul de corrélations denses utilisé ici. L'ensemble est bien dégagé, et ne comporte pas d'obstacles majeurs excepté les nombreux contreforts et arcs-boutants qui soutiennent les bas-côtés, et qui créent des occlusions difficilement évitables.

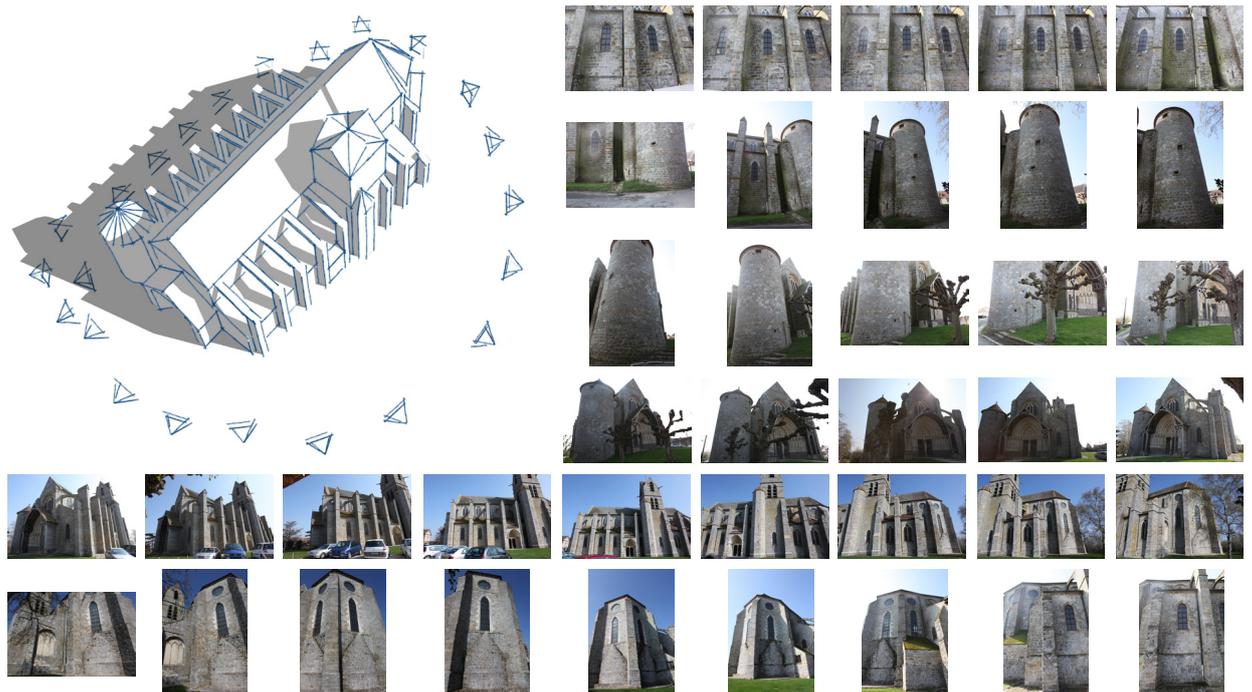
Fig.4- Schéma d'acquisition de l'orientation globale

L'orientation s'est faite au 24mm, en tournant autour du bâtiment. Etant donné le peu de recul au niveau de la façade nord, les photos ont été prises relativement proche des murs. Pour la façade nord, les photos ont été prise en se reculant progressivement de manière à couvrir toute la hauteur du clocher. Certaines parties ont fait l'objet de prises de vue verticales: la tour nord-ouest et l'abside.

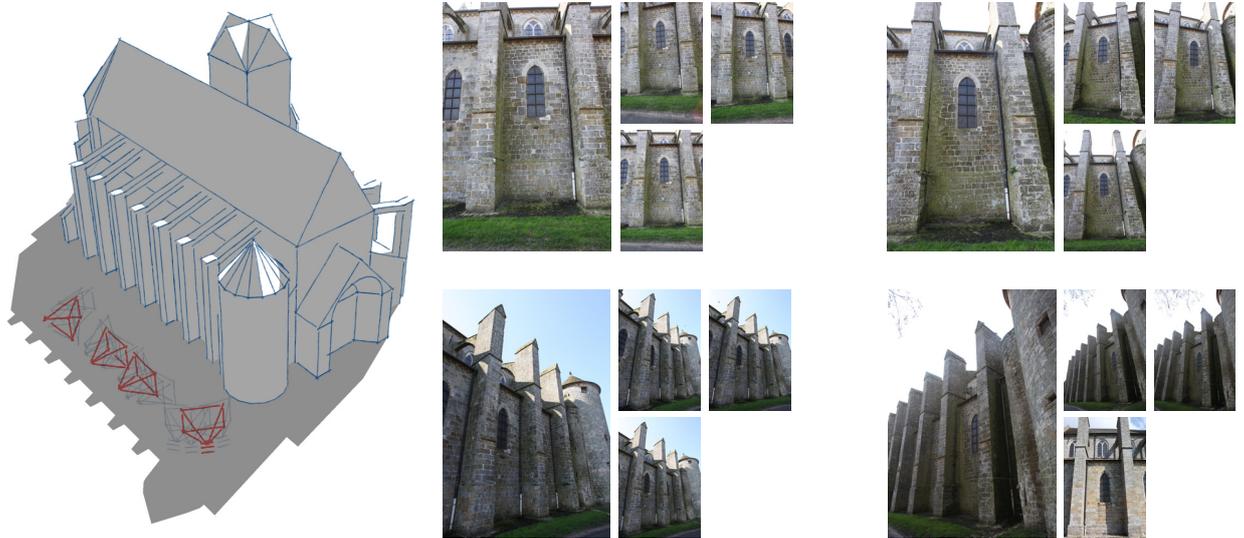
Fig.5 -Schéma d'acquisition des sites de corrélation et clichés réalisés au 24mm.

Les deux focales (24 et 35mm) ont été utilisées pour cette étape de l'acquisition. Un jeu de quatre sites a été réalisé au 24mm sur la façade nord: deux sites de face, décrivant les murs, et deux sites en biais, pour l'intérieur des contreforts.

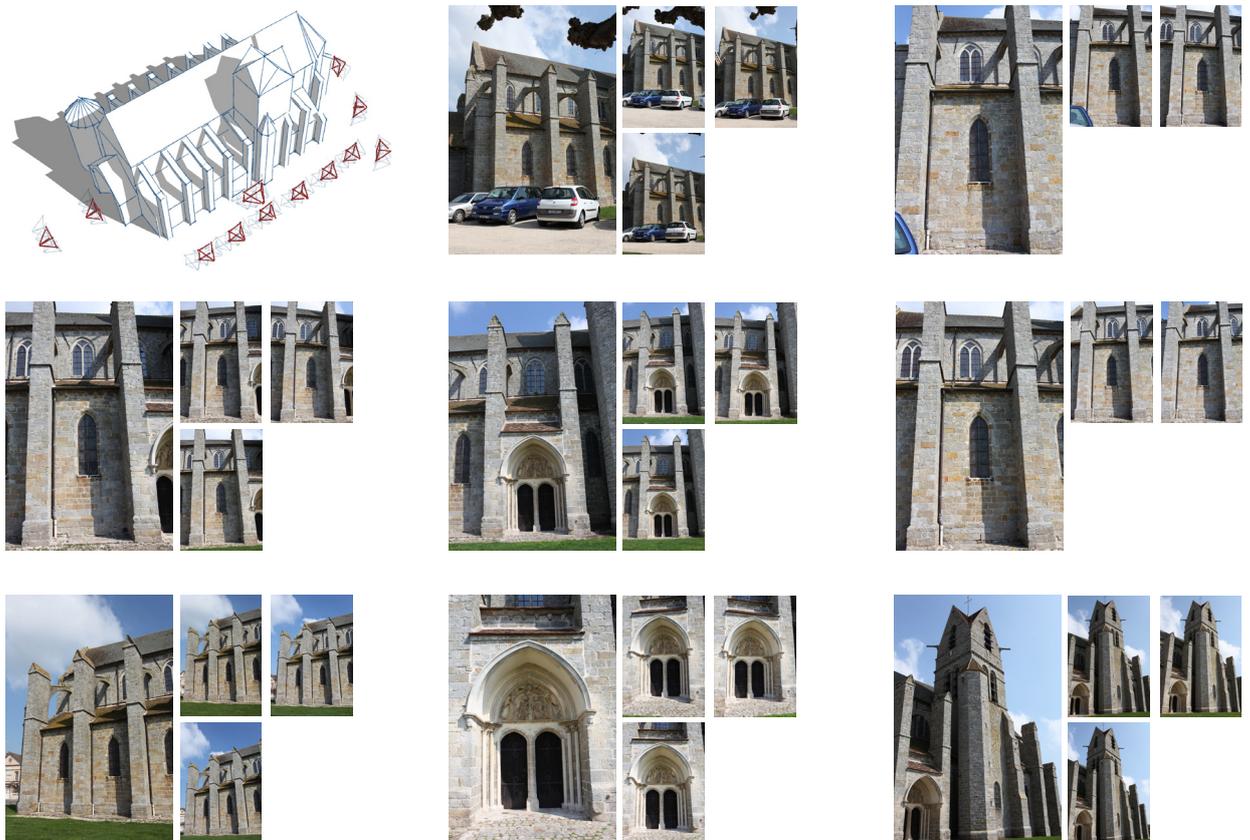
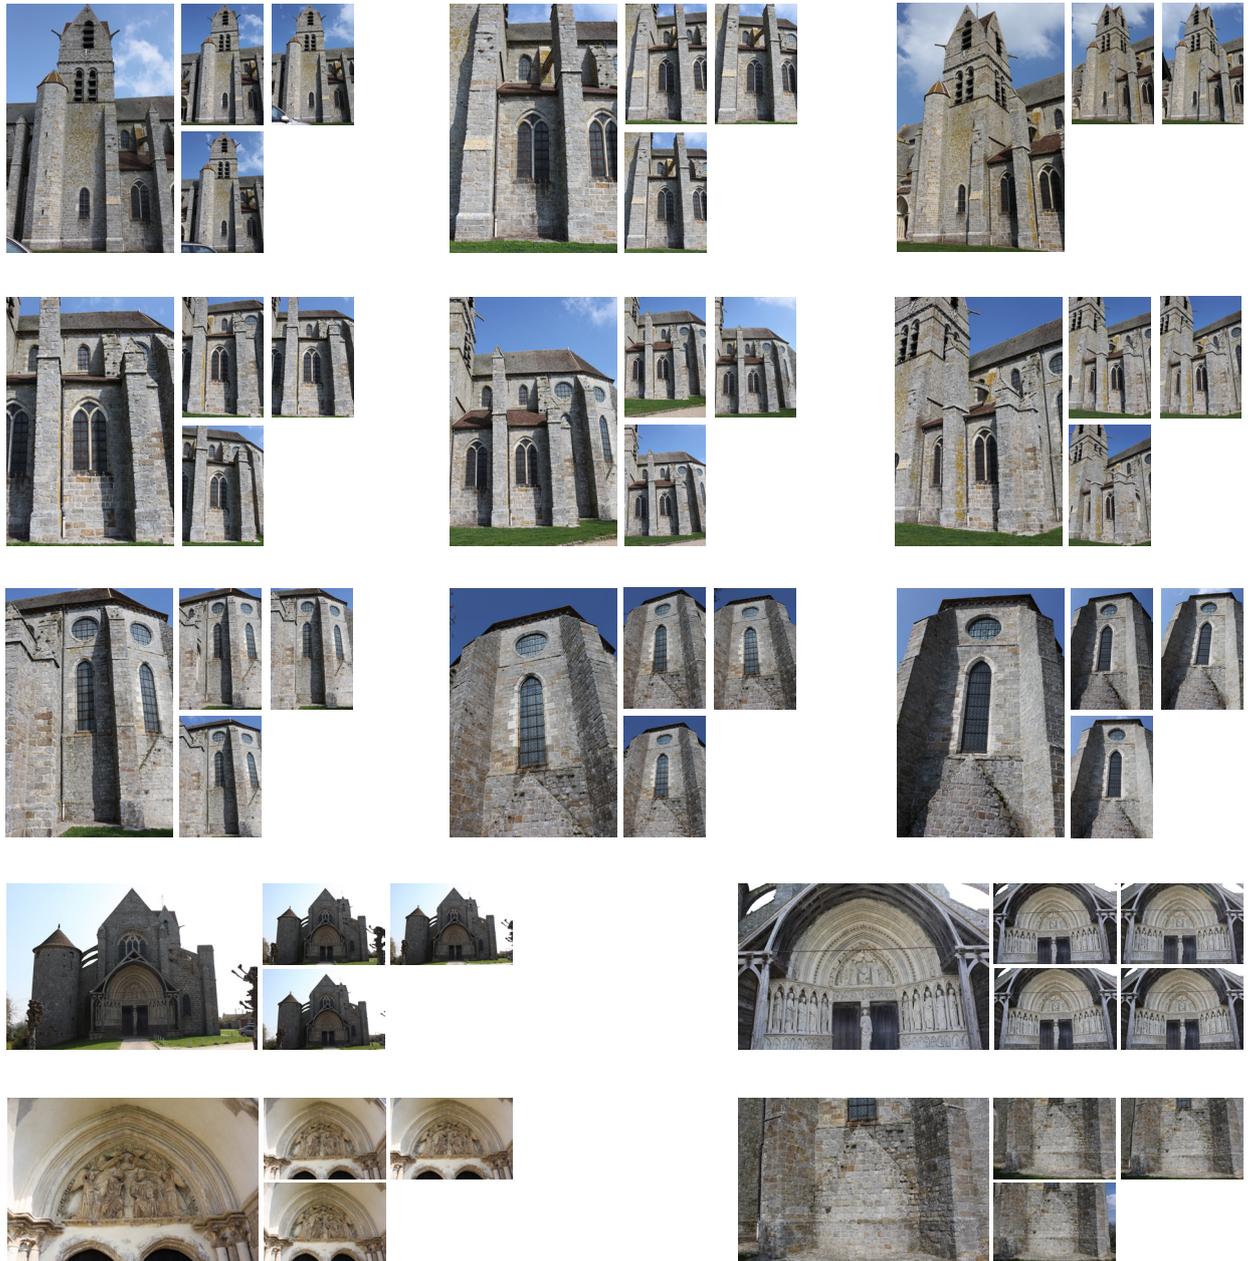
Fig.6 -Schéma d'acquisition des sites de corrélation et clichés réalisés au 35mm.

Le reste de l'église a été acquis au 35mm. Deux sites supplémentaires ont été pris pour détailler les deux tympans.

L'acquisition compte au total 162 photos: 64 photos d'orientation globale et 98 de corrélation (25 sites). La calibration n'a pas fait l'objet de prises de vue spécifiques.

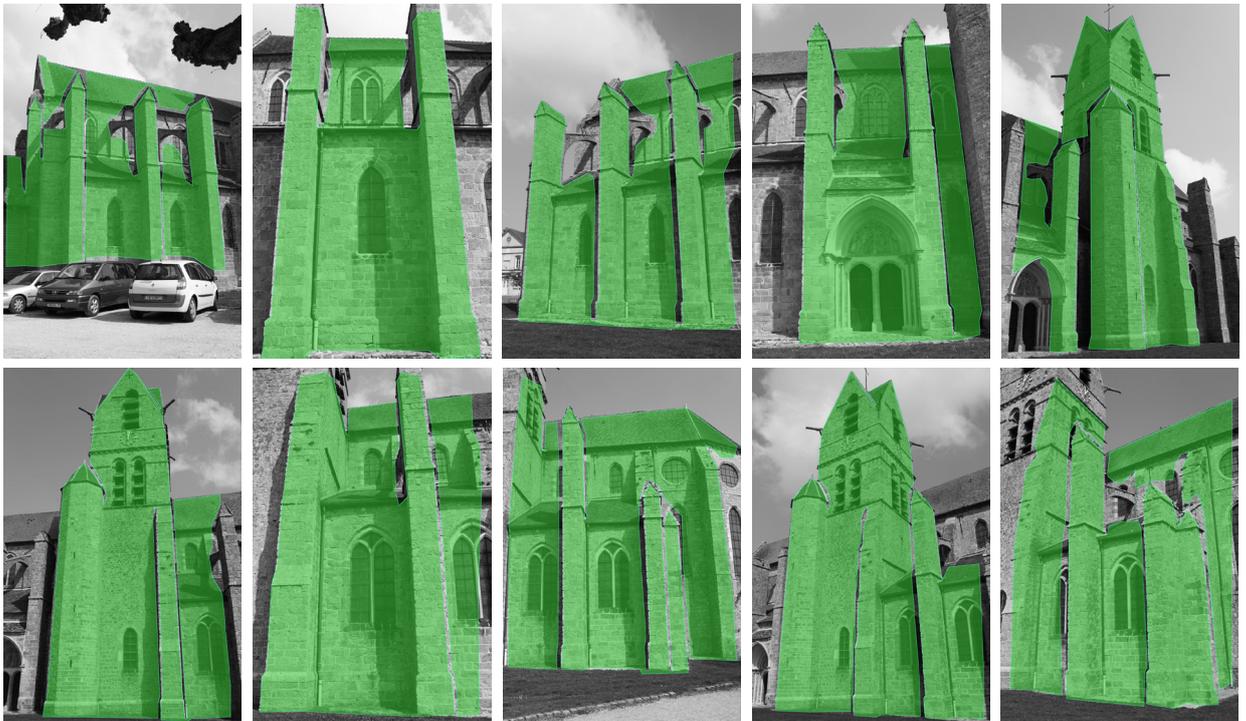
Fig.7- Les masques correspondant à dix sites de corrélation réalisés sur la façade sud.

Des masques de corrélation ont été saisis sur l'ensemble de la façade sud. Etant donné la morphologie de l'édifice, certaines parties ne peuvent être modélisées correctement, notamment les zones situées derrière les contreforts. De plus, afin de se prémunir au maximum d'éventuels problèmes lors des calcul de corrélations, un maximum d'éléments sont pris en compte sur chaque masque. Ce procédé rallonge le temps de calcul et génère une importante redondance des points, mais permet d'obtenir un maximum de données 3D.

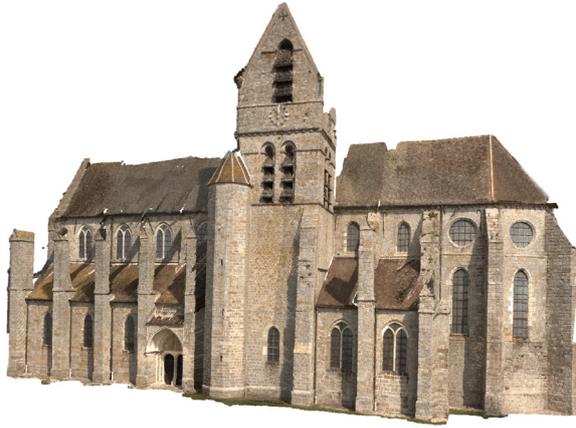
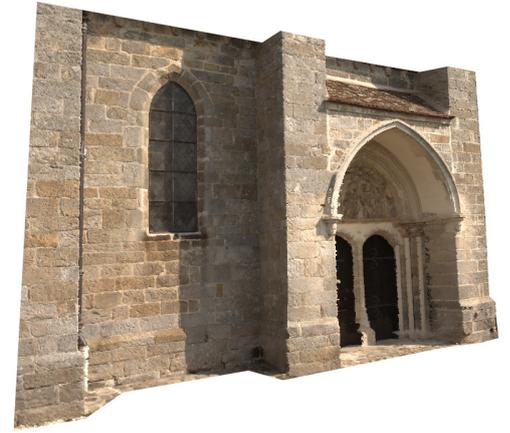
*Fig.8- Le nuage de points 3D.*

Les nuages de points sont ensuite assemblés afin d'obtenir un modèle complet de la façade ainsi qu'une orthophotographie.

L'ensemble est retouché de manière à disposer d'un éclairage le plus homogène possible. Les éventuelles zones bruitées sont également supprimées. Etant donné les nombreuses occlusions et l'inclinaison de certaines zones - notamment la toiture -, le modèle comporte un quelques imprécisions zones non-renseignées.
