Chapelle Sain-Jean

This case study is based on a job made within the framework of the restoration project of St James Church, issued by the DRAC-PACA.

The purpose of this case study is to realise slices of St-James Church (Marseille), from a photographic survey. This work will ... a serie of unwrapped orthophotographies describing the whole interior of the building: walls, vaults, refends. The result must be sufficiently precise to allow an in-depth study of the church's architecture by building archeologists.

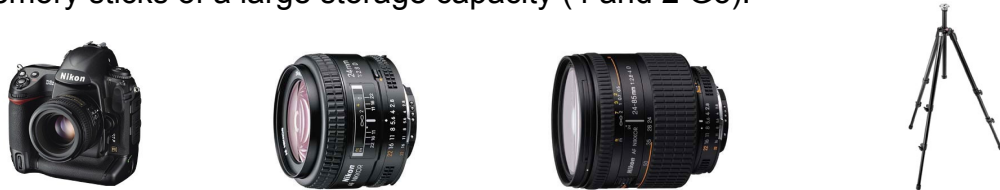
Fig.6 - Le matériel nécessaire à l'acquisition: le D3X, deux objectifs (focales 24 et 24-85mm) et le trépied

The camera chosen for the acquisition is the Nikon D3x, because of its high resolution (6048 per 4032 pixels). It also can be manually configured (depth of focus, ISO, lens aperture, shutter speed), and the files can be saved as JPG, TIFF, and RAW. Two objectives were used on this camera: a wide-angle lens (24mm) and a zomm lens (24 to 85mm). The tripod is equiped with a MANFROTTO 303 SPH panoramic head, wich allows an horizontal and a vertical rotation of the camera. The camera was also fit with two memory sticks of a large storage capacity (4 and 2 Go).

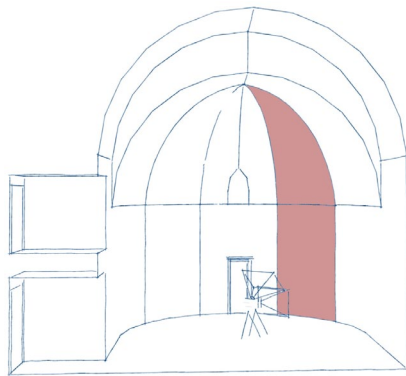
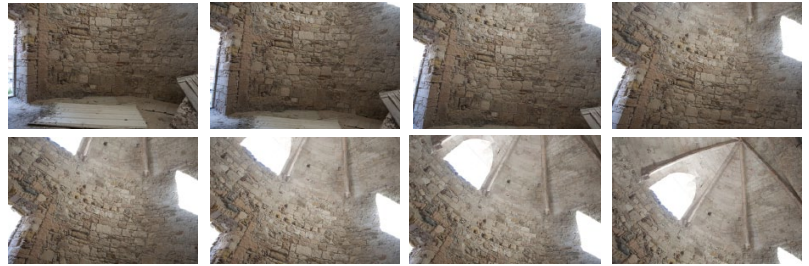
Fig.10 - Schéma d'acquisition et photos de l'orientation globale.

L'orientation s'est faite avec une série de clichés divergents, du bas vers le haut de la paroi.

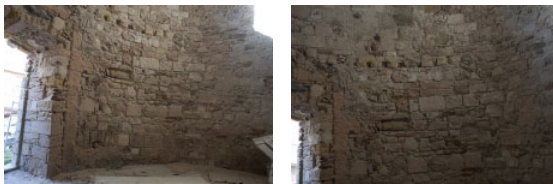
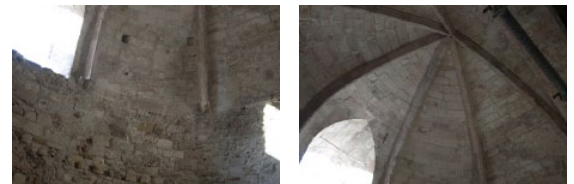
Deux sites de corrélation ont été réalisés au 24mm (pour le mur), deux autres au 30mm en se reculant (pour la voute) afin d'avoir un meilleur niveau de détail et de pallier aux problèmes liés à un redressement trop important évoqués plus haut.

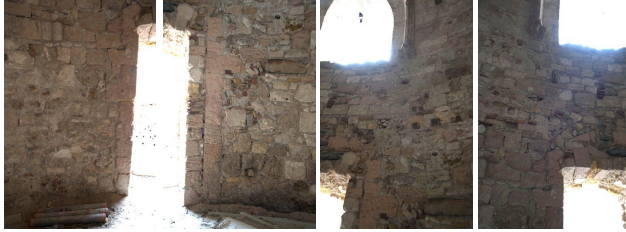
Fig.14 - Les sites de corrélation au 24mm.

Pour les sites de corrélation, étant donné les effets de contrejour dûs aux ouvertures, les deux piliers de la porte ont été pris séparément. Le contrejour au niveau de la fenêtre n'a en revanche pas pu être évité. Le même système de changement de focale que précédemment a été utilisé.

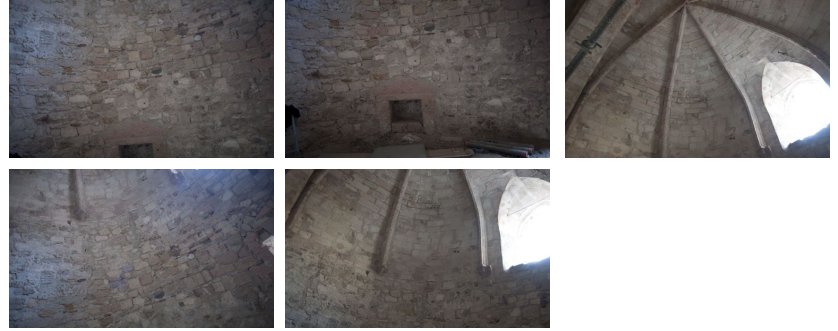
Fig.16 - Schéma d'acquisition et photos de l'orientation globale.

L'acquisition s'est faite selon le même principe que pour le mur nord-ouest.

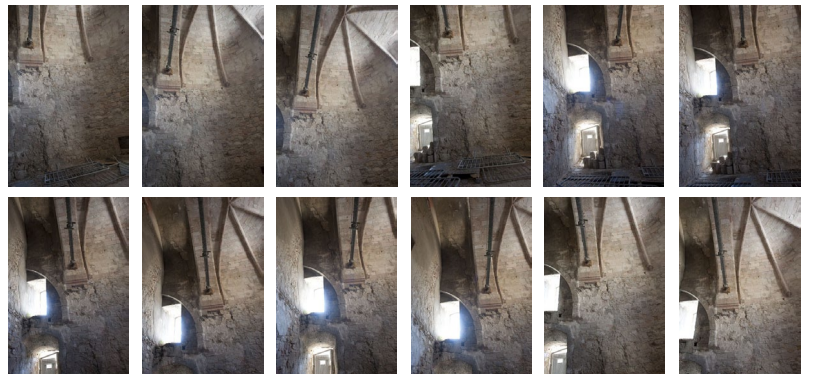
Fig.18 - Schéma d'acquisition et photos de la corrélation.

Pour cette partie de la chapelle, un test a été fait en prenant un grand nombre de clichés en parallèle, afin de s'en servir pour la corrélation dense. Dans ce cas, l'absence d'orientation globale est compensée par le fort recouvrement entre chaque photo de corrélation.

Les effets de contrejour au niveau de la fenêtre n'ont pas pu être évités.

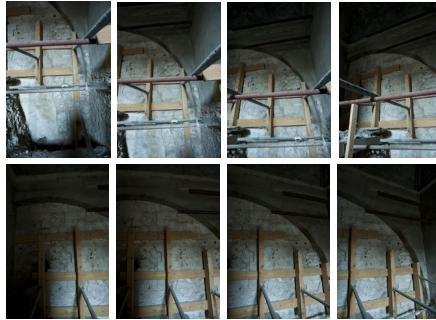
Fig.22 - Schéma d'acquisition et photos d'orientation globale.

La partie supérieure a été plus délicate à acquérir à cause des nombreux obstacles gênants la prise de vue. L'orientation a dû être séparée en deux séries de photos prises de deux positions différentes puis recollées entre elles (les quatre premières ont été prises d'une position, les quatre suivantes d'une position différentes.) L'ensemble des photos ont été prises au 24mm.

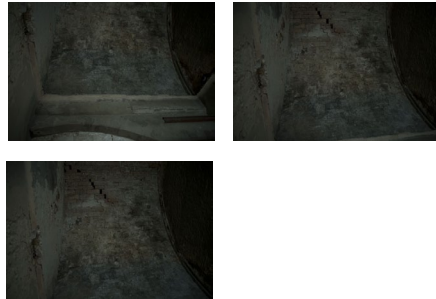
Fig.24 - Schéma d'acquisition et photos d'orientation globale.

Enfin, l'acquisition de la voûte s'est faite sans précaution particulière, au 30mm.

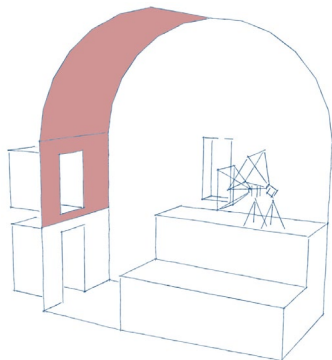
Fig.26 - Schéma d'acquisition et photos d'orientation globale.

Au niveau du mur sud, la partie inférieure n'a pas pu être acquise correctement à cause des effets de contre-jour trop importants générés par la présence de deux ouvertures. La partie supérieure a quant à elle été acquise en divergent pour l'orientation, puis en croix pour les deux sites de corrélation. Encore une fois, la présence d'étais et de planches empêche certaines zones d'apparaître sur l'orthophoto finale. Les photos ont été prises au 24mm.

La voûte a été acquise de la même manière, au 30mm, avec seulement un site de corrélation.

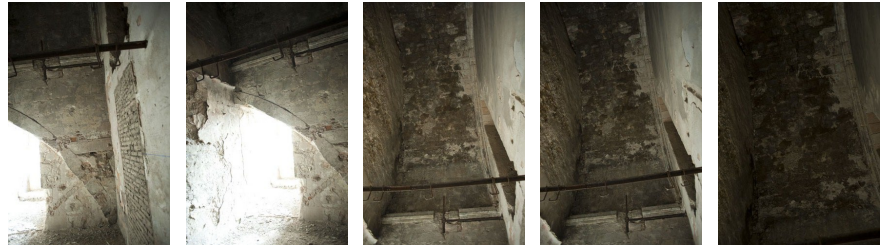
Fig.33 - Schéma d'acquisition et photos d'orientation globale.

Le tirant métallique a pu être évité en utilisant pour la voûte une partie du nuage destinée au mur. Ces deux parties ont été acquises de la même position, mais séparément.

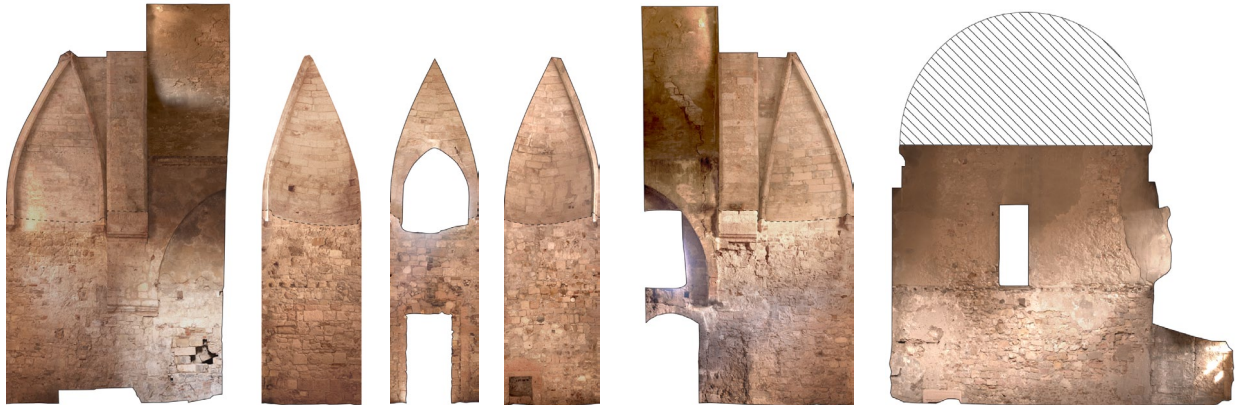
Fig.38 - Les différents nuages de la salle principale.

Six nuages ont été assemblés pour obtenir la salle complète. On peut voir qu'il manque la partie supérieure du mur est, qui n'a pas pu être acquise correctement à cause du tirant métallique. Certains effets de contre-jour également, qui créent des zones mal définies près des ouvertures.

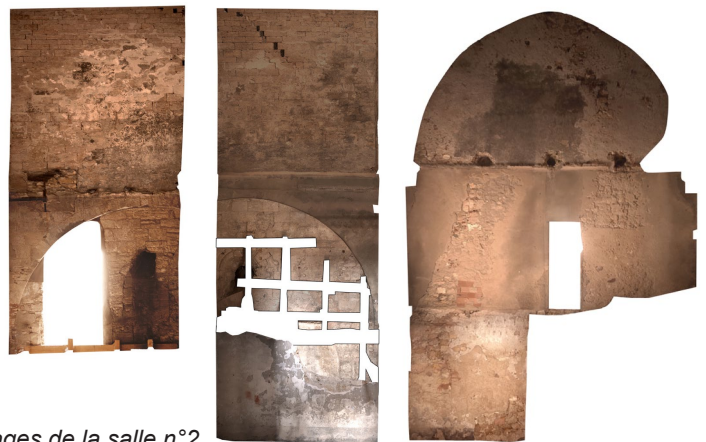
Fig.39 - Les différents nuages de la salle n°2.

Elle se compose de trois nuages. Les mêmes problèmes de contre-jour que pour la salle principale sont présents. Les étais et poutres également, au niveau du mur nord, ainsi que la poutre métallique devant le refend, qui génèrent des zones non renseignées.

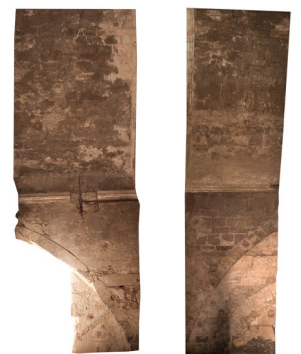
Fig.40 - Les différents nuages de la salle n°3.

Elle se compose de deux nuages nuages. Les nuages ne comportent pas de défauts particuliers.
