## Cloître de St Michel de Cuxa

Le cas d'étude est réalisé sur la base d'un relevé de l'ensemble du cloître de l'abbaye de Saint-Michel de Cuxa en décembre 2010. Il s'inscrit à plus grande échelle dans un projet "interreg" nommé *Oliba* dont le but est d'effectuer l'acquisition numérique et photographique de l'abbaye afin de présenter une maquette tridimensionnelle de l'état actuel de l'abbaye.

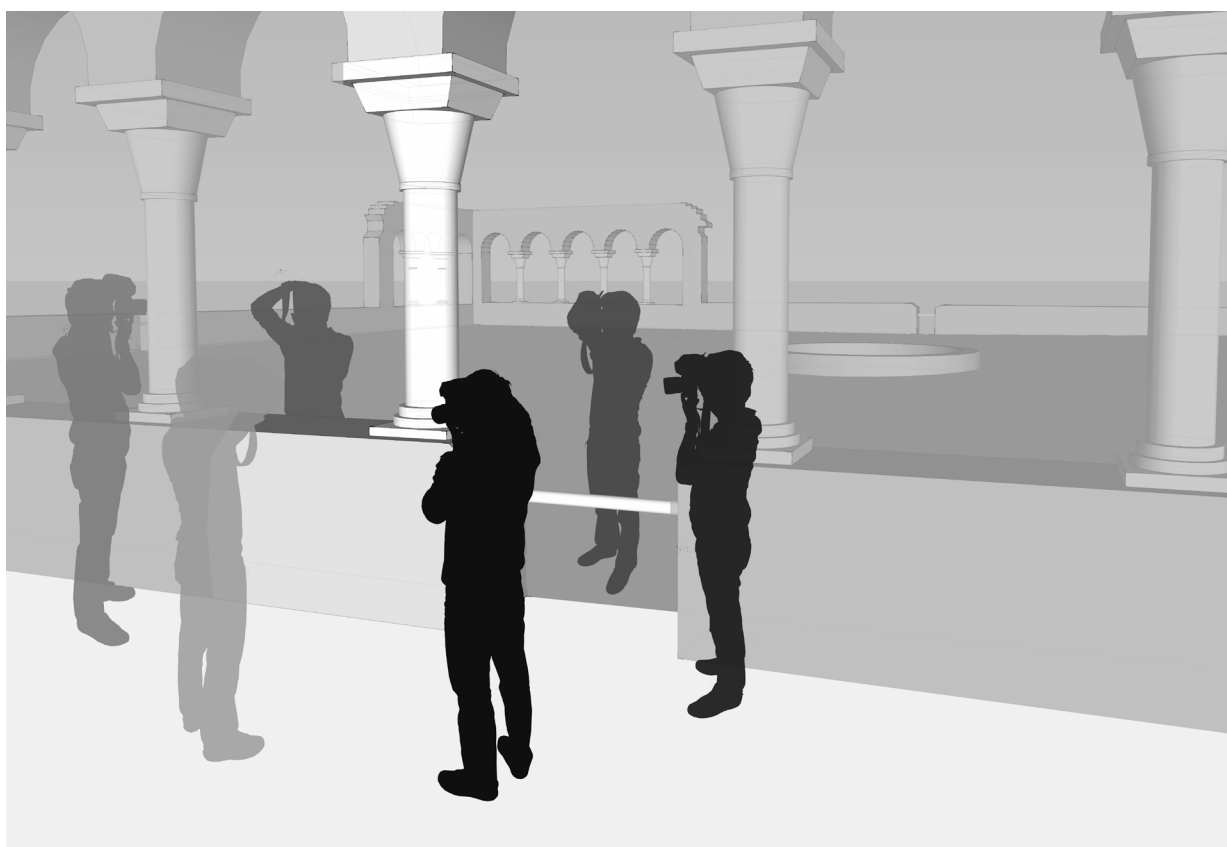
Fig.8 - Exemple d'acquisition convergente autour de la colonne

L'acquisition fut identique pour tous les éléments. On effectue une acquisition convergente autour de ceux-ci (colonnes ou bases, ...) en réalisant une rotation à 360°.

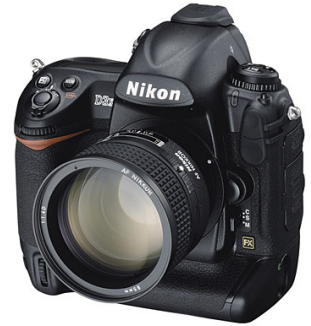
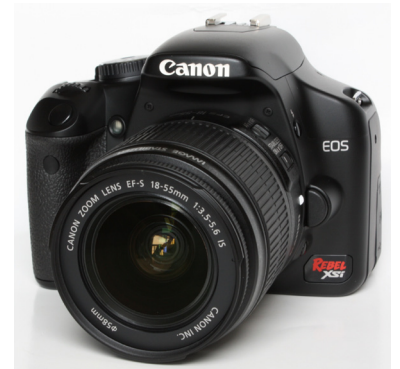
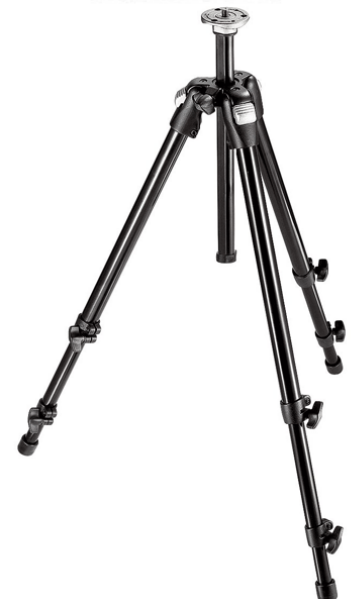
Fig.9 - Equipement utilisé

Un appareil photo NIKON D3X

L'appareil photographique *NIKON D3X* est un appareil photographique numérique professionnel de type reflex.

Il possède un capteur CMOS FX avec une taille de capteur de 24 x 36 mm avec une résolution de 24,5 millions de pixels. Il possède une sensibilité pouvant atteindre 6400 ISO. Il fournit des fichiers NEF (RAW), TIFF et JPEG.

Un objectif fixe NIKON AF NIKKOR 24mm f2.8

Une focale grand angle, permet des prises de vue dans des situation avec peu de recul.

Un appareil photo CANON EOS 450D

L'appareil photographique *Canon EOS 450D* est un appareil photographique numérique amateur de type reflex.

Il possède un capteur CMOS avec une taille de capteur de 22,2 x 14,8 mm avec une résolution de 12,2 millions de pixels et une définition de 4 272 x 2 848 pixels. Il possède une sensibilité pouvant atteindre 1600 ISO. Il fournit des fichiers CR2 (RAW), TIFF et JPEG.

Un objectif zoom CANON EF-S18-55mm f3.5-5.6

Une focale zoom offre la possibilité de se rapprocher d'un élément et dans capter des détails tout en gardant une même position.

Un trépied MANFROTTO avec rotule

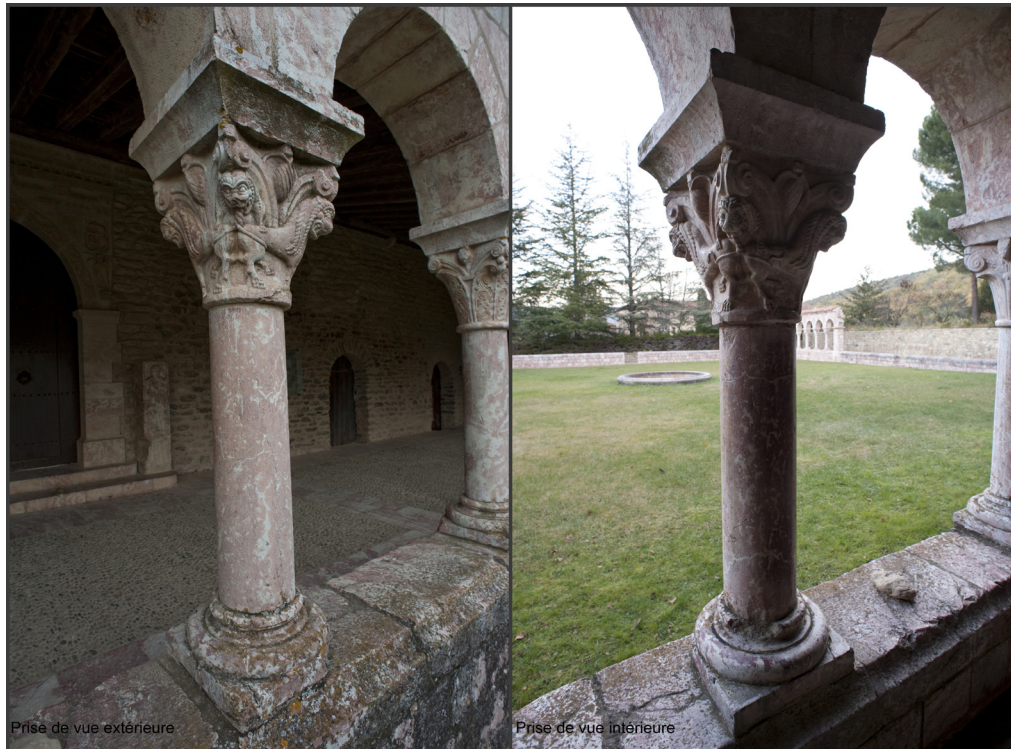
Fig. 11 - Contre-jour lors de la prise de vue

Le deuxième problème lié à l'ensoleillement est les contre-jours lors de la prise de vue. Ce problème apparaît essentiellement lors de l'acquisition pour les sites de corrélation (lors des changements de faces).

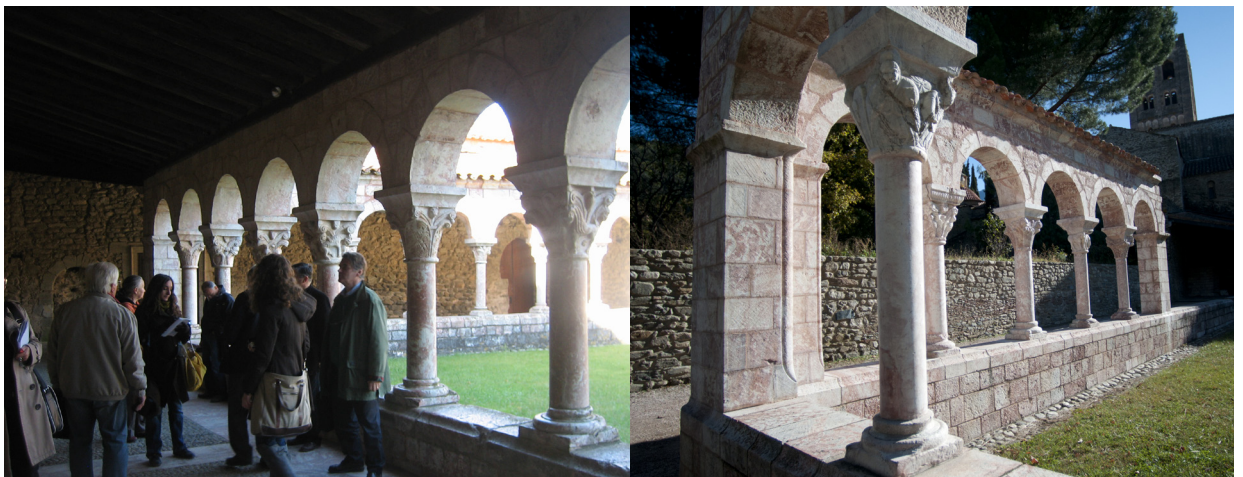
Fig. 12 - Problèmes liés aux visiteurs et à la végétation très présente

Les visiteurs sont un problème plus important lors de la prise de vue pour l'orientation globale car lors de cette étape, toute la scène est prise en compte lors des calculs ultérieurs et il est indispensable que lors de l'orientation globale il n'y ait pas de changement entre chaque prise de vue (apparition et disparition de personnes à plusieurs reprises) afin que le programme puisse se repérer et trouver des points homologues entre chaque photographie.

La végétation pose essentiellement problème lorsque nous sommes en présence de vent. En effet, celle-ci est plus facilement susceptible de bouger au cours de l'acquisition. De trop grandes variations d'une image à l'autre peuvent gêner la détection de points homologues lors de l'orientation globale.

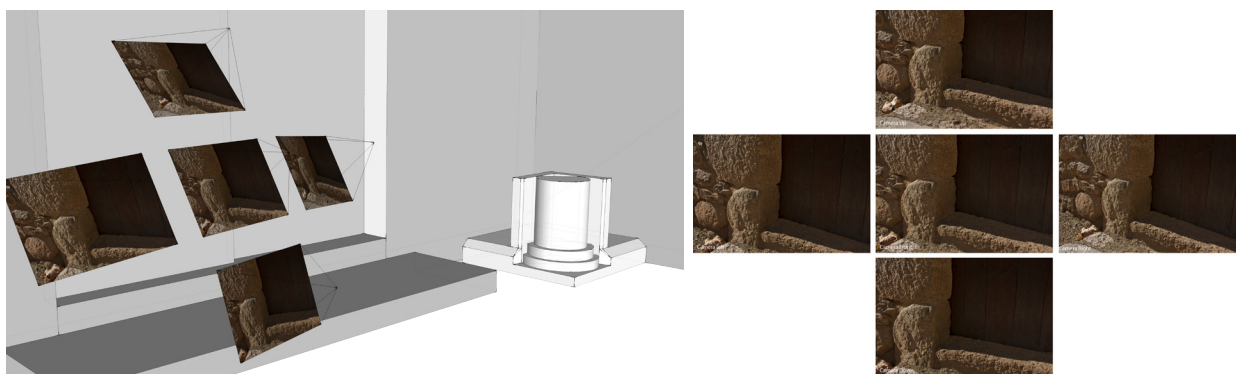
Fig.14 - Prise de vue pour la calibration de la base

Pour les éléments se trouvant sur le bas-côté du cloître comme les bases des colonnes d'angle, les chapiteaux posés sur le sol et quelques blocs non répertoriés, les prises de vue ont été réalisées à l'aide d'un appareil photographique Canon 450D avec un objectif zoom 18-55mm fixé à 50mm.

Les calibrations ont été effectuées sur des angles de porte possédant les conditions nécessaires à une calibration précise.

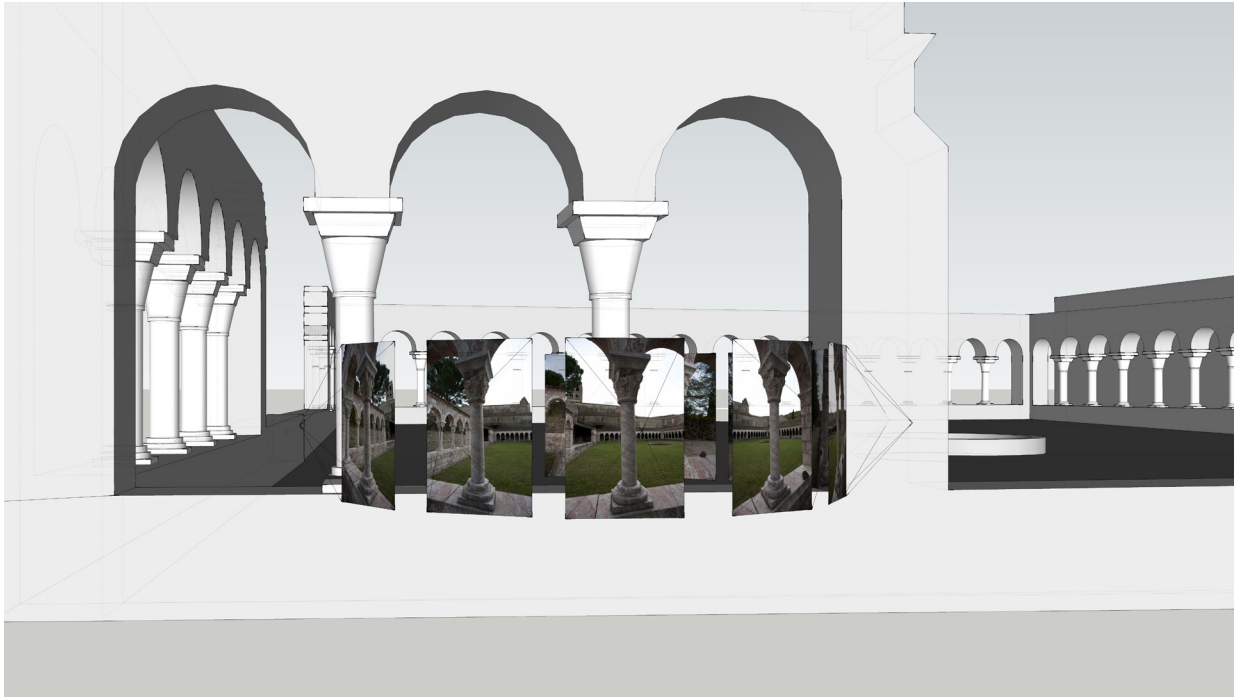
Fig.15 - Pise de vue convergente pour l'orientation globale d'une colonne

Dans le cas d'éléments d'architecture comme celui de la colonne ou d'autres objets posés sur le sol, l'orientation globale s'est toujours faite de manière convergente autour de l'objet à une hauteur plus ou moins constante. Pour la colonne, la rotation s'est effectuée sur 360 degrés autour de celle-ci en passant entre les colonnes voisines et au dessus du mur bahut.

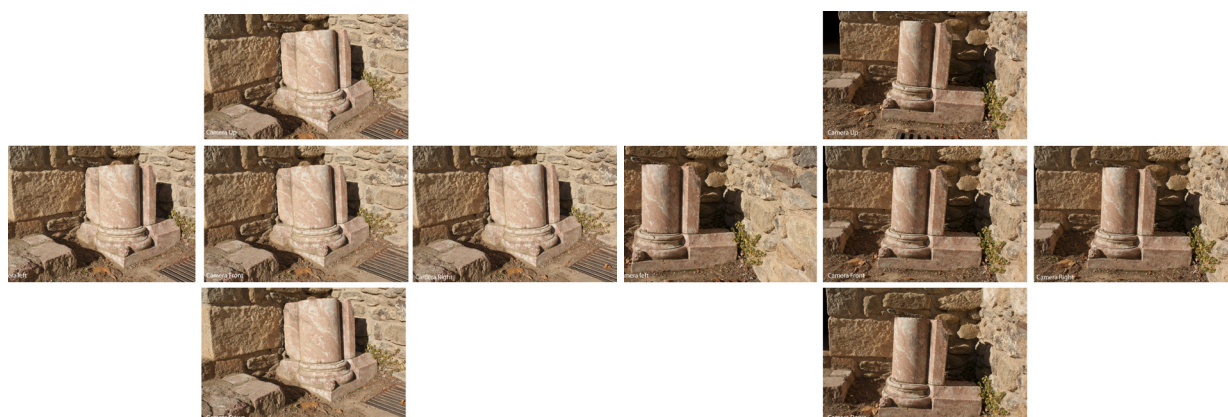
Fig.20 - Sites de corrélations de la base

Pour cette base d'angle, deux sites de corrélations ont suffi à obtenir l'ensemble des données souhaitées.

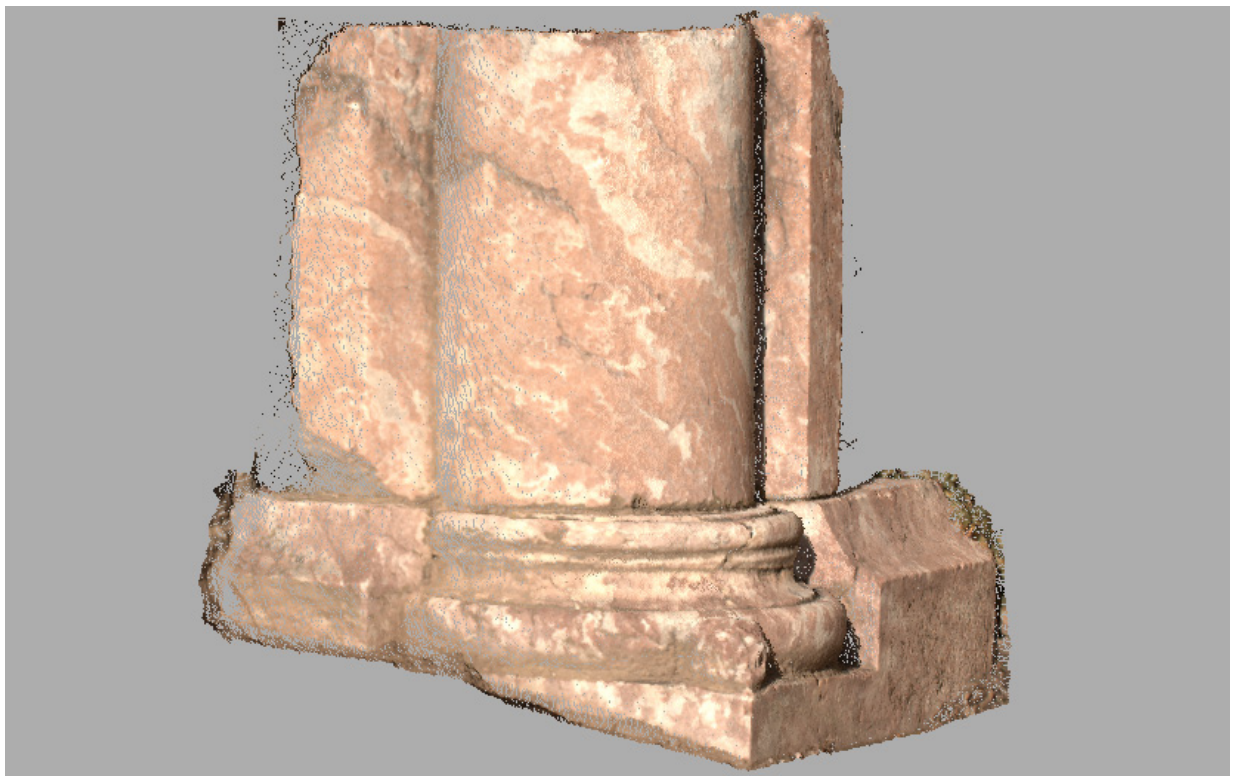
Fig.23 - Résultat d'un nuage de points texturé d'une base

Le résultat dépendra de la finalité souhaitée, elle peut se présenter sous plusieurs formes mais le point de départ est toujours le nuage de points créé à partir des masques. Ici il s'agit d'une représentation du nuage de points avec occlusion ambiante.
